COMUNE DI ROSETO DEGLI ABRUZZI
Provincia di Teramo

RISTRUTTURAZIONE DELLA TORRE CAMPANARIA DI MONTEPAGANO E SUO ADEGUAMENTO STRUTTURALE

PROGETTO ESECUTIVO I STRALCIO
Elaborato: **Rilievo materico**
scala : varie

Tavola n.: **EG_04e**
Nome file: **TCM_PE_IS_EG_04e.dwg**

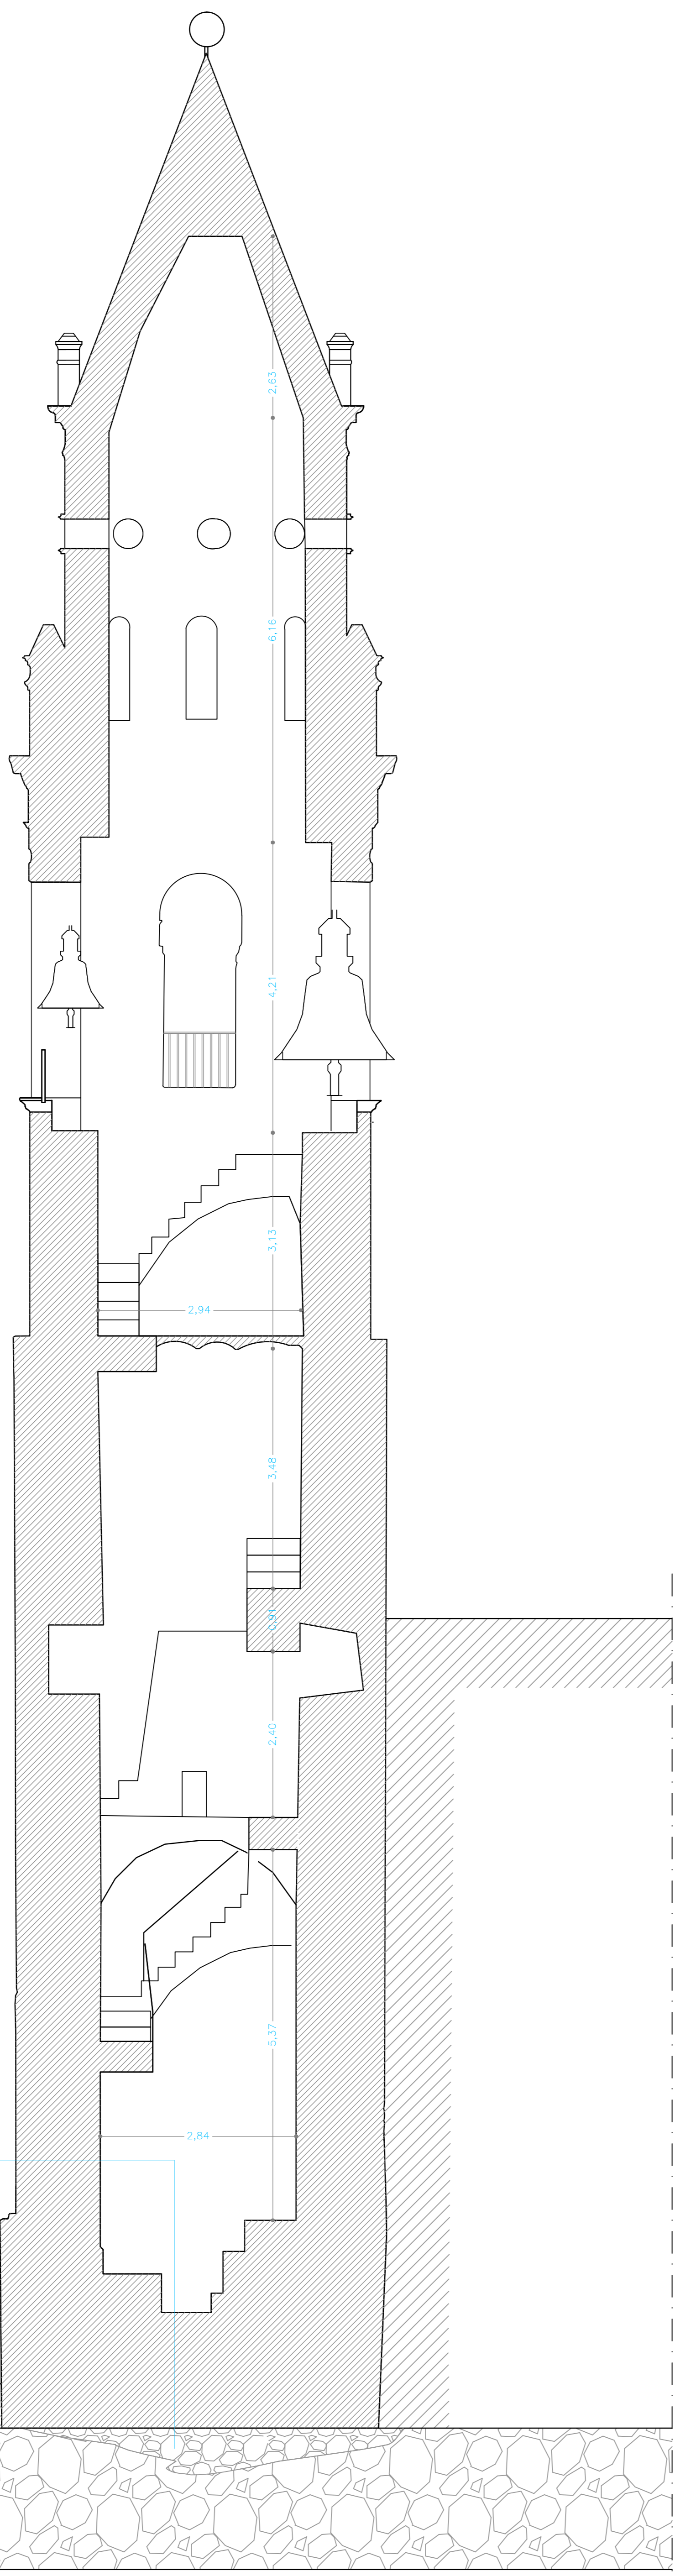
SEZIONE A-A' SCALA 1:100

Ciottoli e breccia di riempimento

Terreno di riporto

Conglomerato

RILIEVO MATERICO ED ABACO DESCRITTIVO

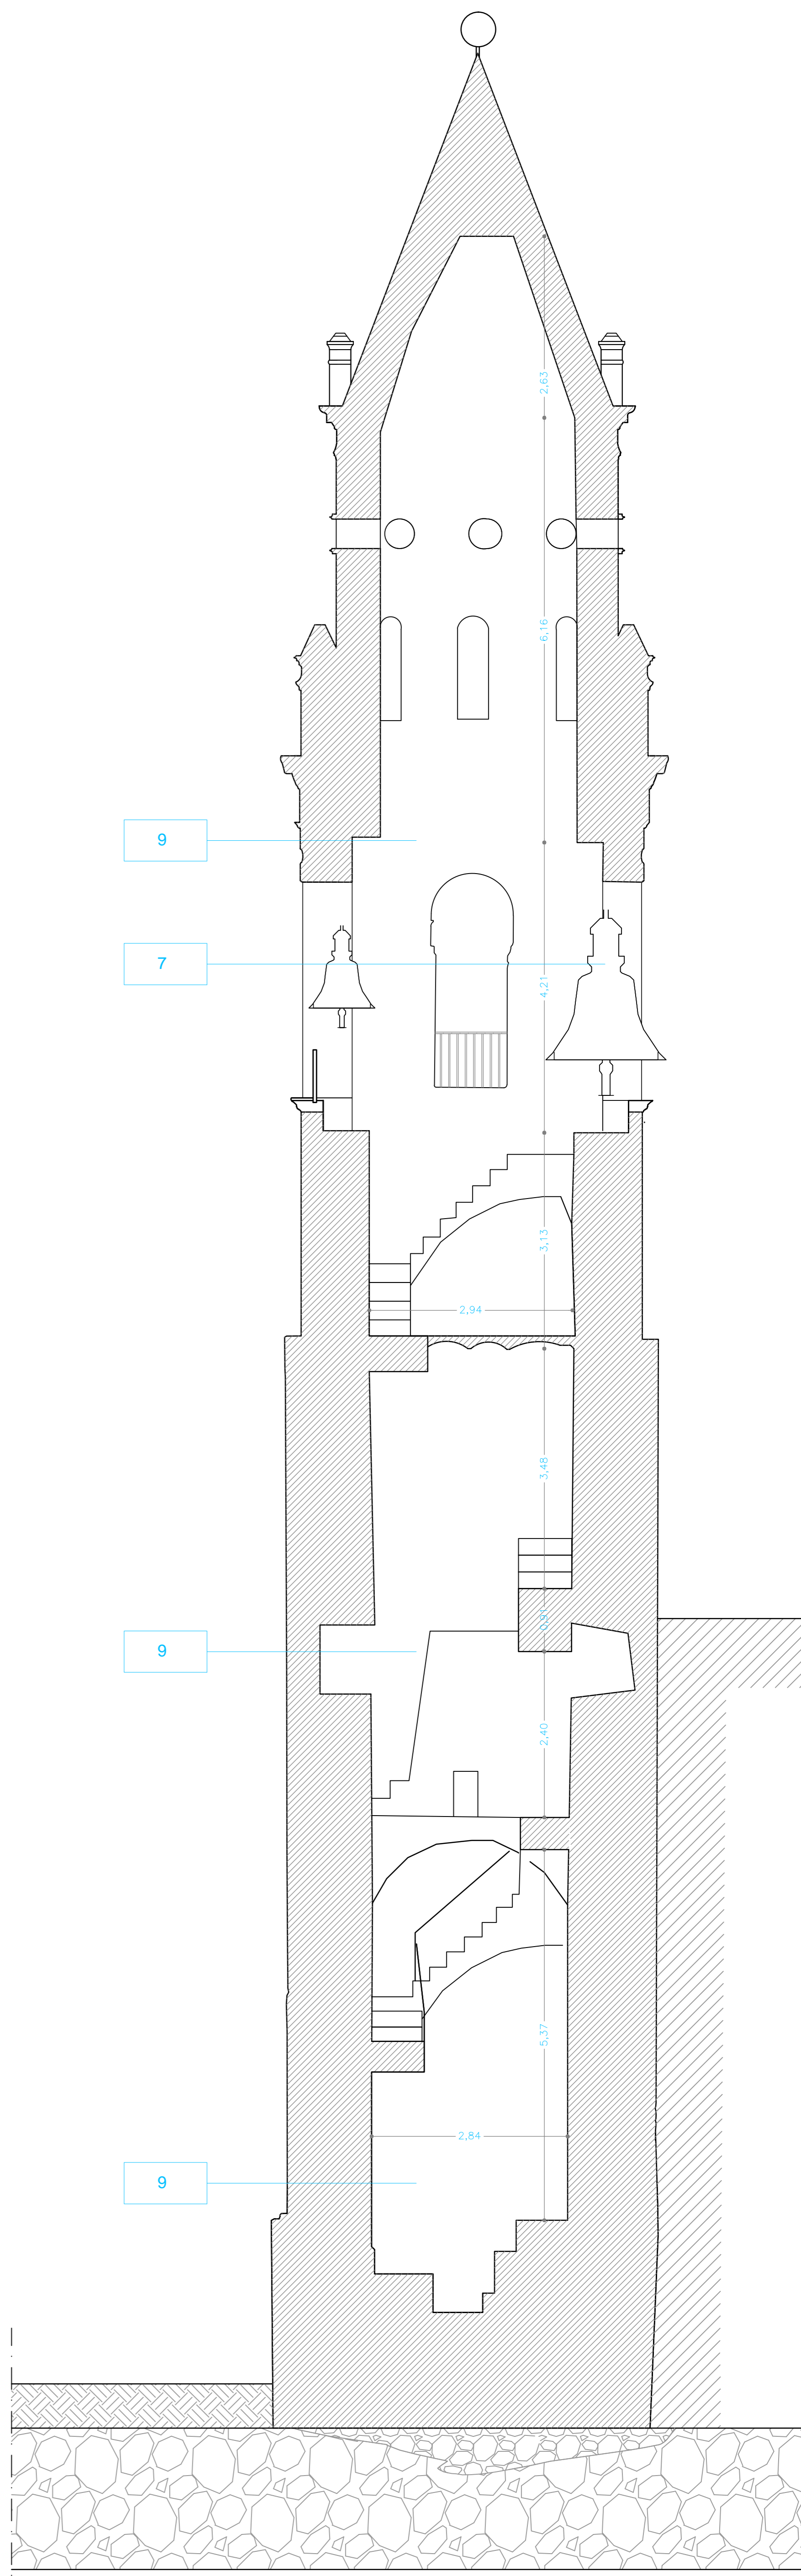
SEZIONE A-A' SCALA 1:100

MAPPATURA DEL DEGRADO

MAPPATURA DEGRADO

- Presenza vegetazione
- Patina biologica
- Macchia
- Alterazione cromatica
- Fessurazione
- Mancanza
- Deposito superficiale
- Distacco
- Interventi artificiali

CAUSE DEL DEGRADO

- Agenti atmosferici
- W_{max} > a_{max}
- Mancata manutenzione
- Invecchiamento dei materiali
- Percolazione delle acque
- Infiltrazioni da fessurazioni
- Errata manutenzione
- Distacco
- Restauri e riparazioni successivi

INTERVENTO DI RESTAURO

- Ripristino giunti murari e malte ammalorate
- Pulitura facciate
- Pulitura facciate
- Pulitura facciate
- Risarcitura lesioni
- Risarcitura lesioni
- Ripristino malte e paramento
- Pulitura facciate
- Pulitura facciate
- Risarcitura lesioni
- Demolizione superfetazioni sostituzione materiali deturpanti
